IMMEUBLE MENAÇANT RUINE

À SAINT-PIERRE-D'ALBIGNY (73250)

RAPPORT D'EXPERTISE

N° : 2208111

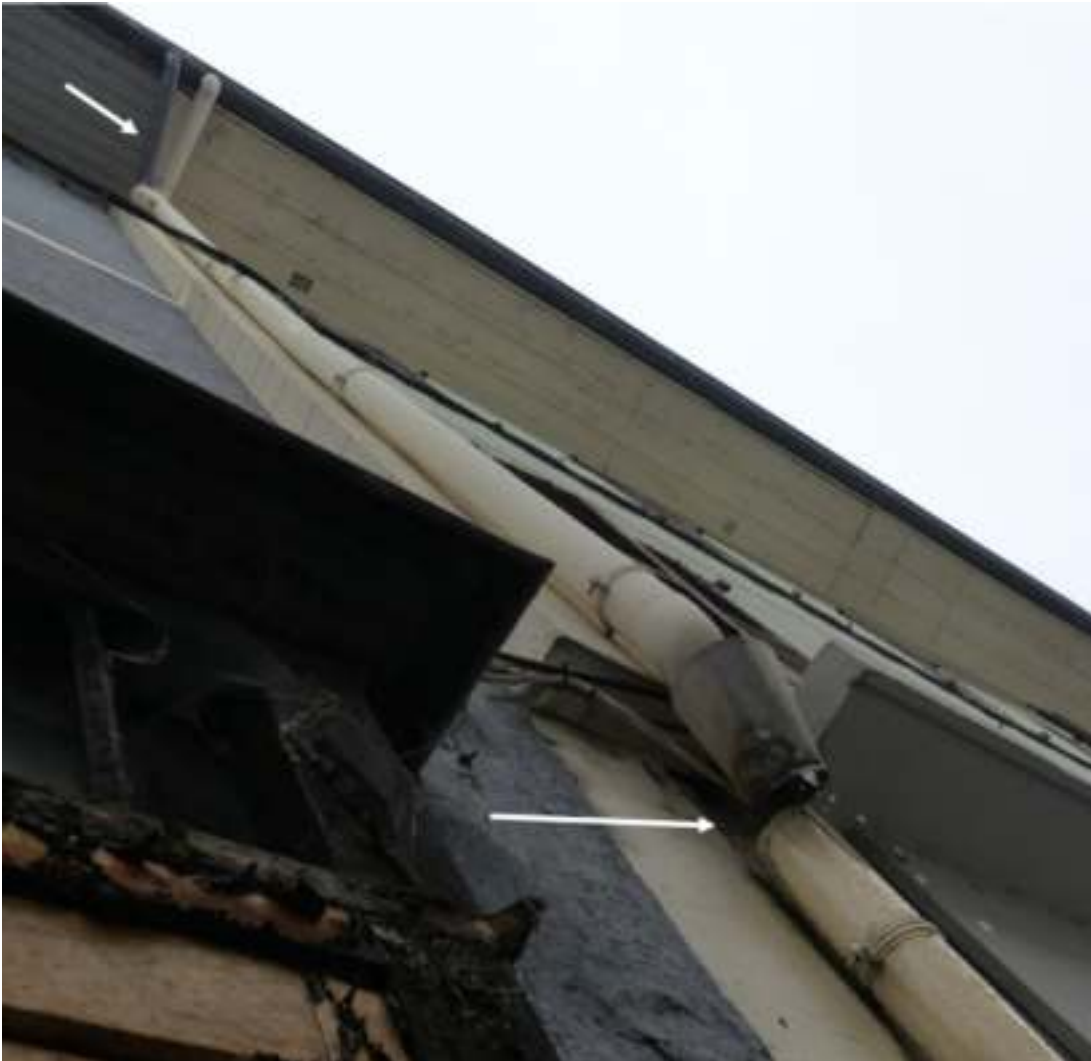
L'immeuble situé à l'EST est isolé par l'extérieur. L'isolation peut masquer d'éventuelles fissures. Il partage une descente d'eau pluviale avec l'immeuble indivis. La descente est disjointe au niveau du plancher bas du premier étage. L'eau canalisée s'écoule contre la façade.

La descente commune disjointe

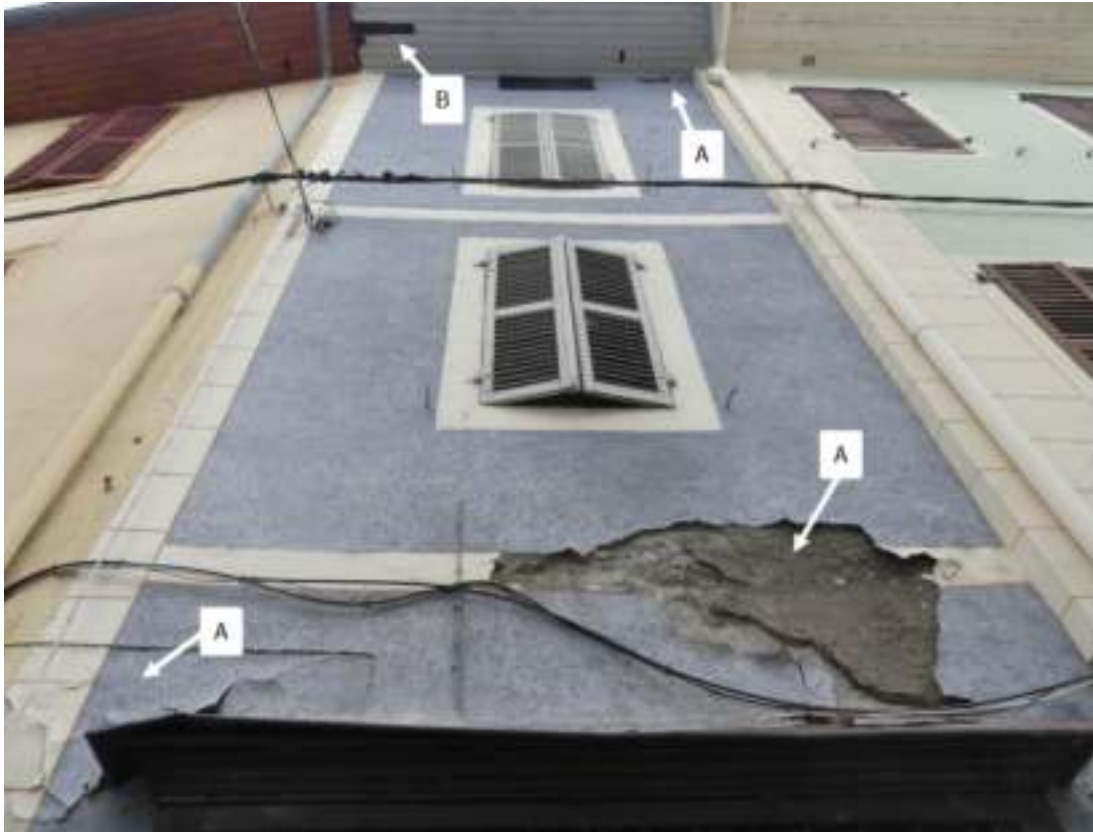
Bien que relativement récent, l'enduit est cloqué et dégradé. Le mur derrière l'enduit semble humide.

A : l'enduit est cloqué

B : des morceaux des lames de la passée de toit sont tombés

Des parties des lames de la passée de toit sont tombées.

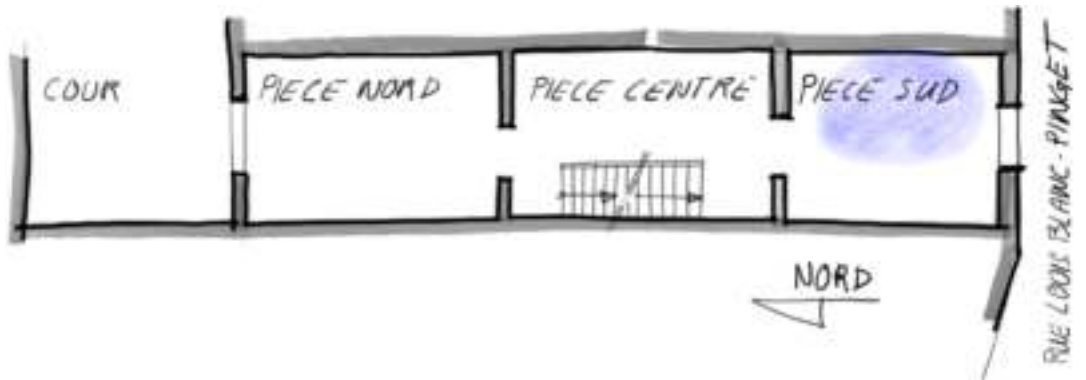
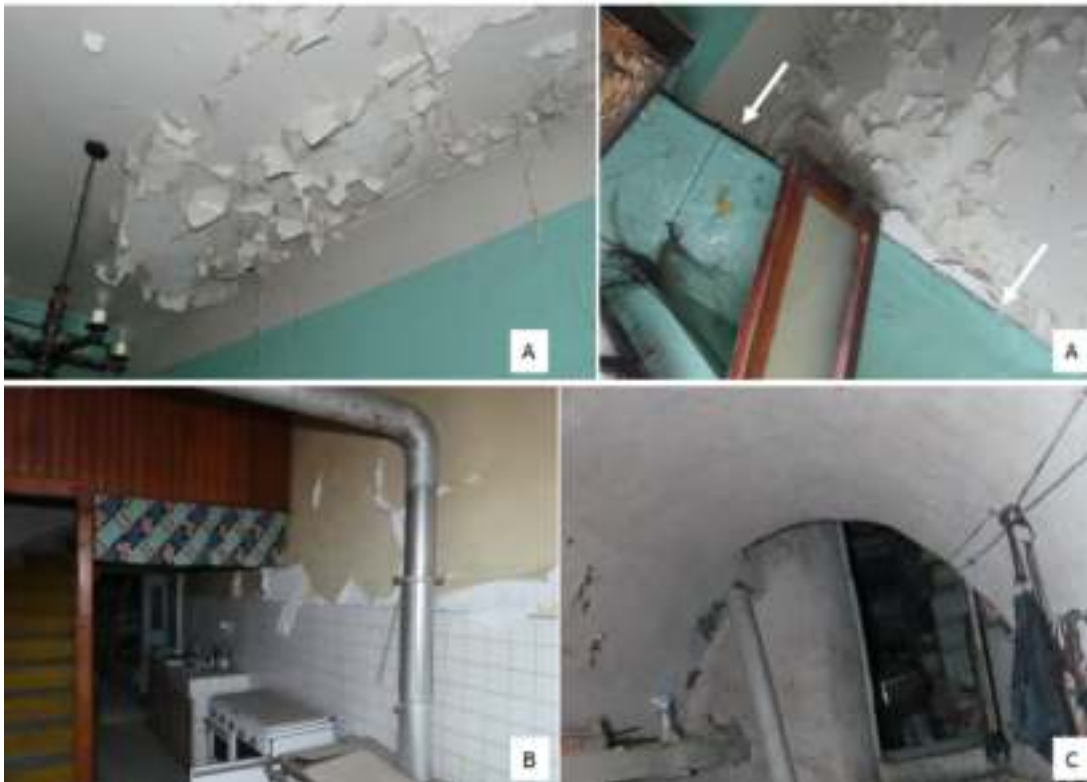
Le plafond de la pièce SUD est fendu, la peinture est craquelée sur une grande surface, Des traces d'écoulement sont visibles au sol.

A: Pièce SUD le plafond subi des infiltrations importantes Le plafond en plâtre est affaissé au centre contre le linteau de l'entrée

B : Pièce CENTRE

C : Pièce NORD

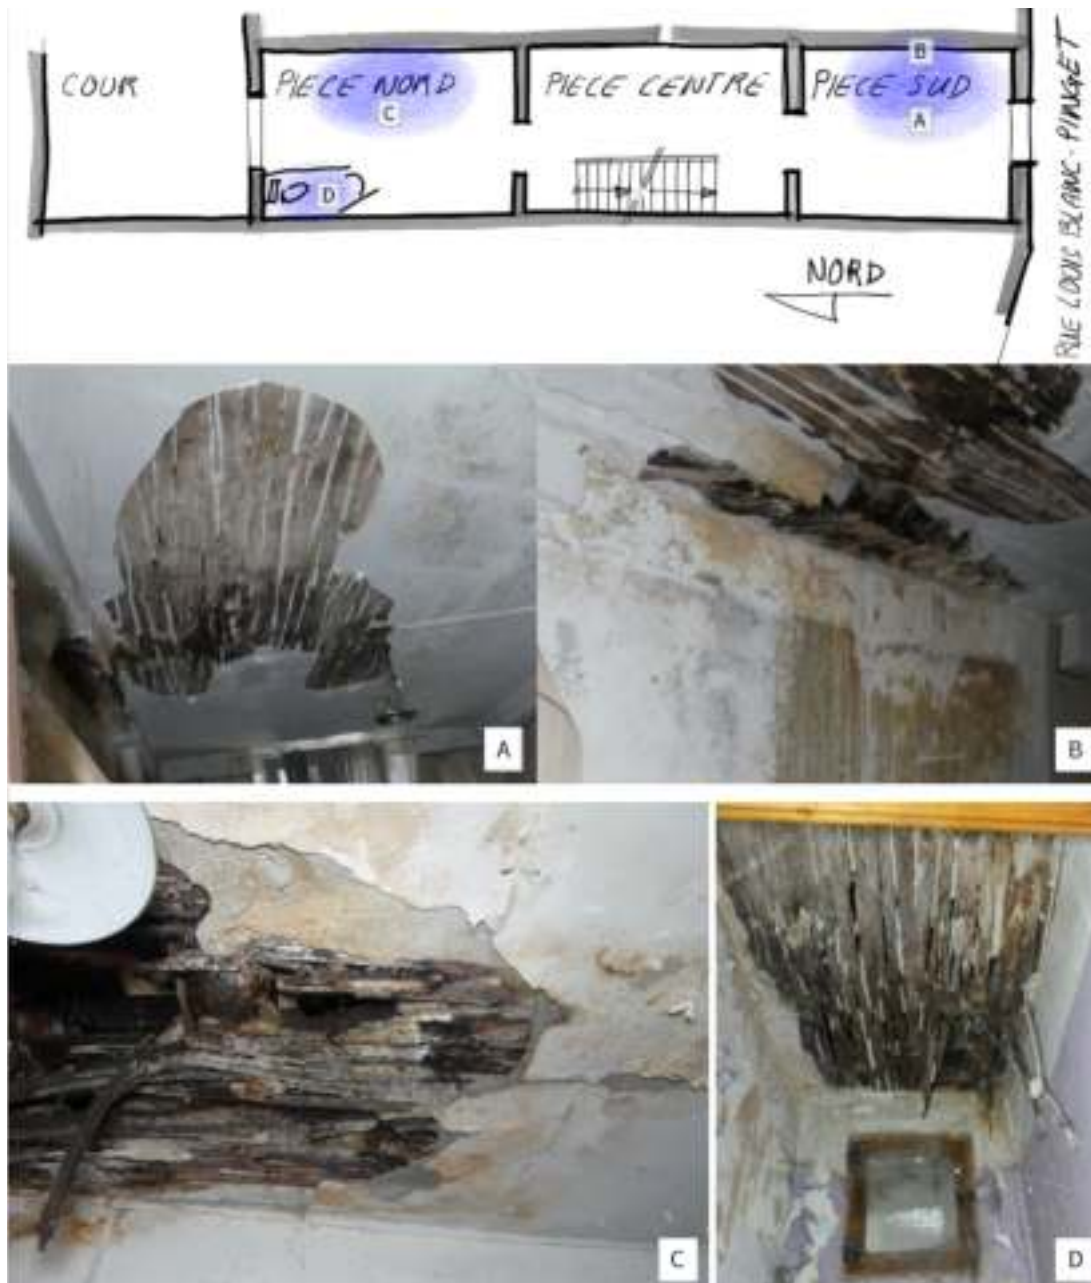
Les plafonds en plâtre des pièces SUD et NORD sont effondrés. Les poutres des planchers sont imbibées d'eau et elles semblent très dégradées. Les traces de ruissellement contre les murs et au sol témoignent de l'importance des infiltrations.

Au 1er étage, les plafonds des pièces NORD et SUD sont effondrés.

Le parquet construit au-dessus de la voûte s'enfonce sous les pieds, le parquet et sa structure sont probablement altérés par l'eau qui s'écoule de l'étage.

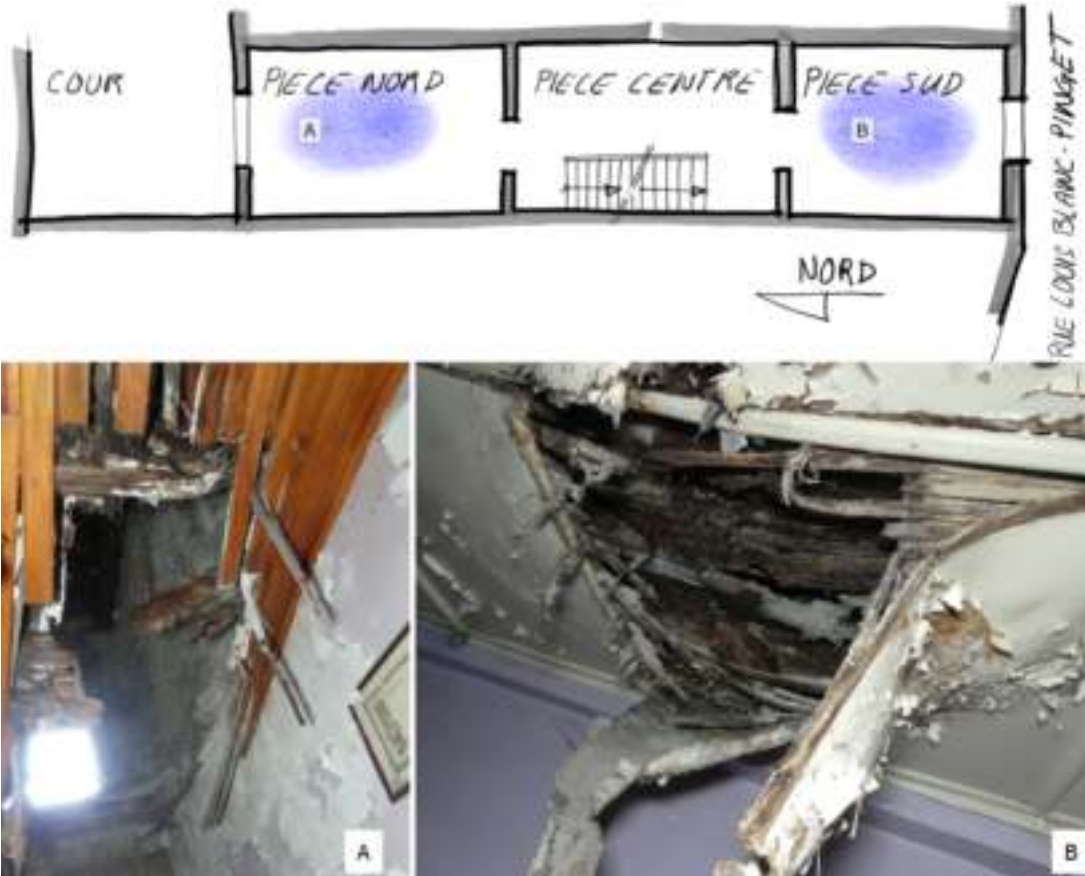
Les planchers hauts des pièces SUD et NORD sont effondrés. Plusieurs poutres des planchers sont rompues.

Les planchers hauts du 2e étage sont effondrés

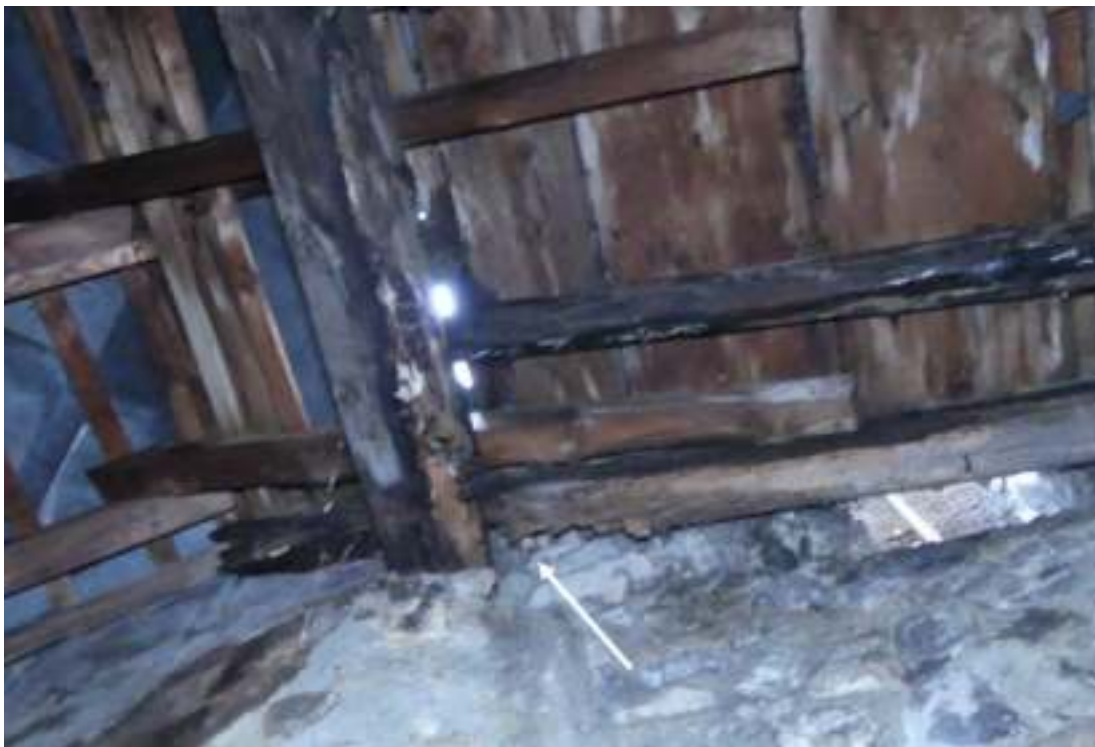
Plusieurs pannes et chevrons sont décomposés.

Les bois de charpente sont décomposés.

La dégradation des bois de charpente fait courir un risque d'effondrement certain et imminent de la couverture.

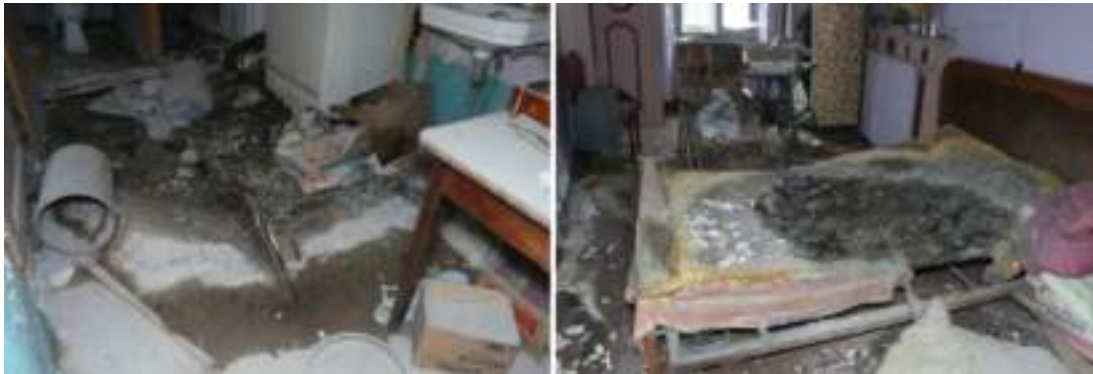
Les pièces sont encombrées de mobilier et de rebuts qui chargent les planchers et maintiennent l'humidité.

Du mobilier et des rebuts chargent les planchers et maintiennent l'humidité

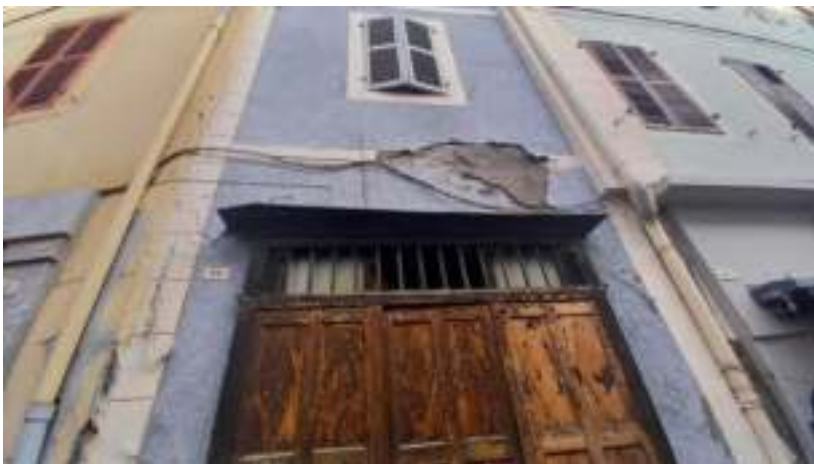
Présence d'humidité en façade avec altération importante de l'enduit

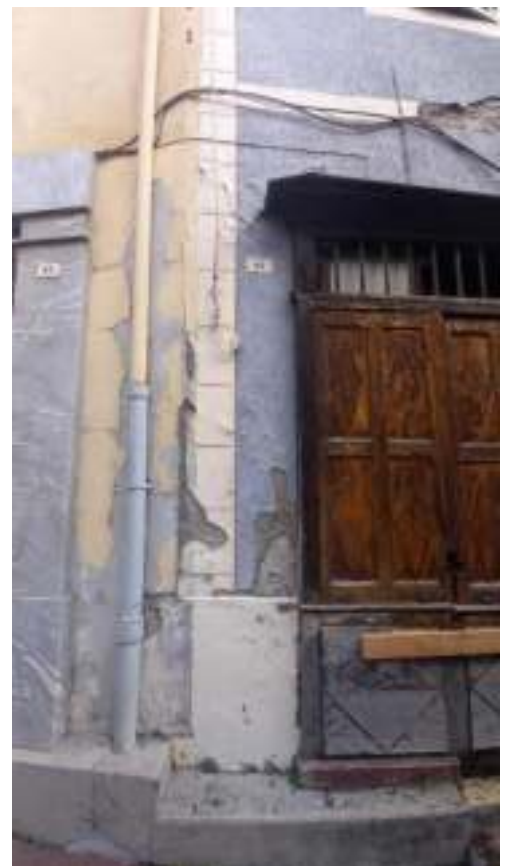
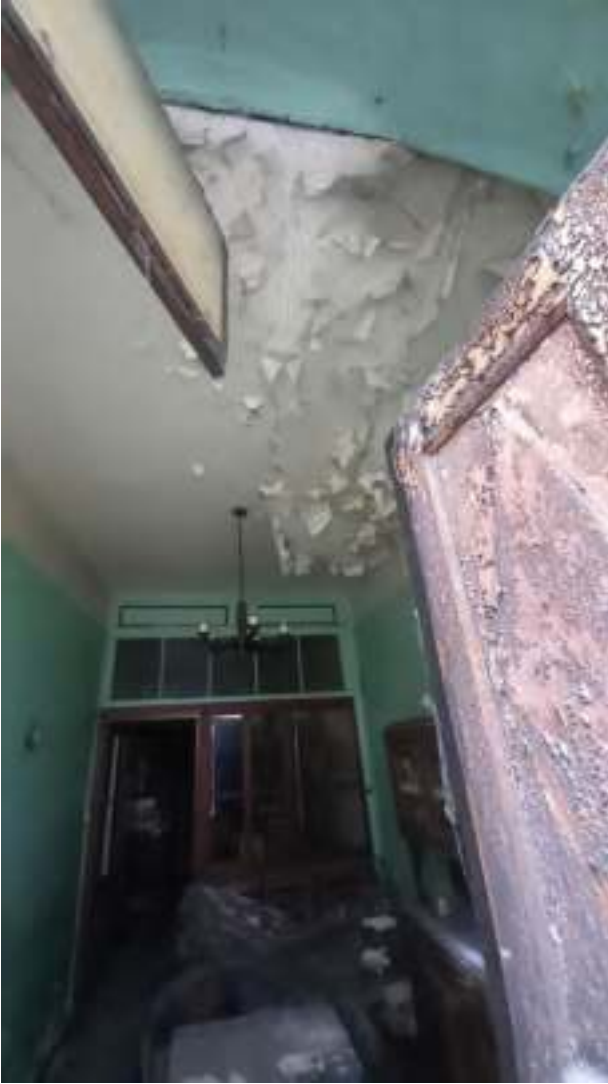
Plafond affaissé au-dessus de la porte d'entrée

Plafond du séjour : fissures et signes d'affaissements inquiétants.
