IMMEUBLE MENAÇANT RUINE

À SAINT-PIERRE-D'ALBIGNY (73250)

RAPPORT D'EXPERTISE

N° : 2208111

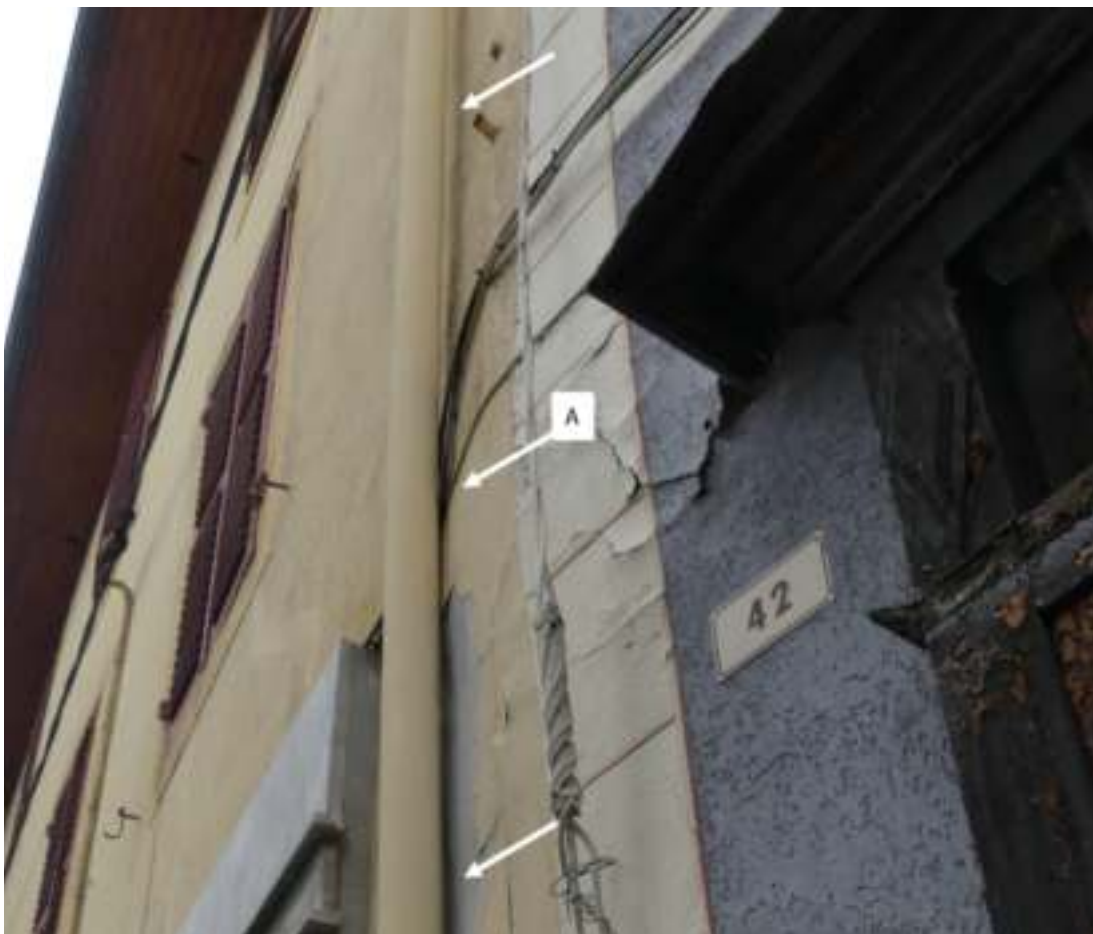
Un « ventre » peu marqué est observé sur le mur de façade à l'OUEST à la hauteur du rez-de-chaussée.

A: la façade à l'extrémité OUEST est gonflée au niveau haut du rez-de-chaussée

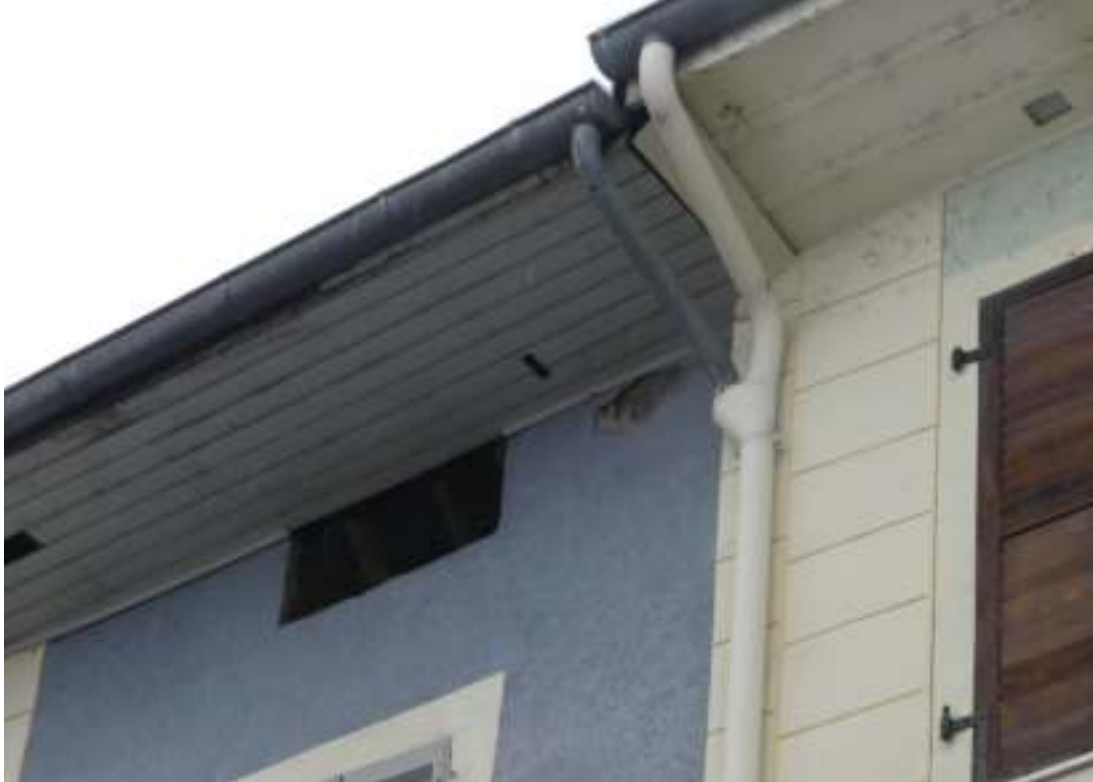
L'immeuble situé à l'EST est isolé par l'extérieur. L'isolation peut masquer d'éventuelles fissures. Il partage une descente d'eau pluviale avec l'immeuble indivis. La descente est disjointe au niveau du plancher bas du premier étage. L'eau canalisée s'écoule contre la façade.

La descente d'eaux pluviales est située sur la façade de l'immeuble mitoyen EST. Elle collecte les eaux de la couverture de l'immeuble indivis et de la couverture du bâtiment mitoyen à l'EST.

La descente collecte les eaux pluviales des deux bâtiments

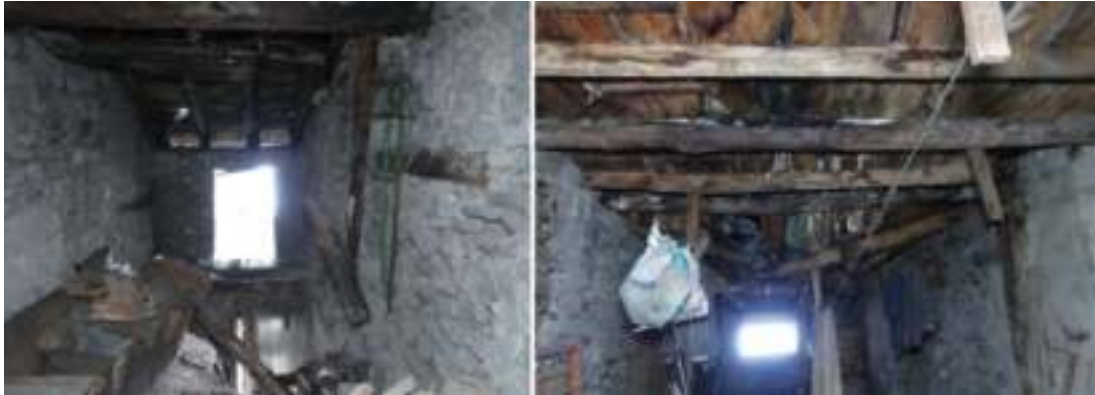
Le plancher de la pièce NORD et la mezzanine sont effondrés.

La couverture est percée à de nombreux endroits, des ardoises sont manquantes. La couverture n'assure plus l'étanchéité de la construction. Les bois de charpente et les murs sont détrempés.

Plusieurs pannes et chevrons sont décomposés.

La dégradation des bois de charpente fait courir un risque d'effondrement certain et imminent de la couverture.

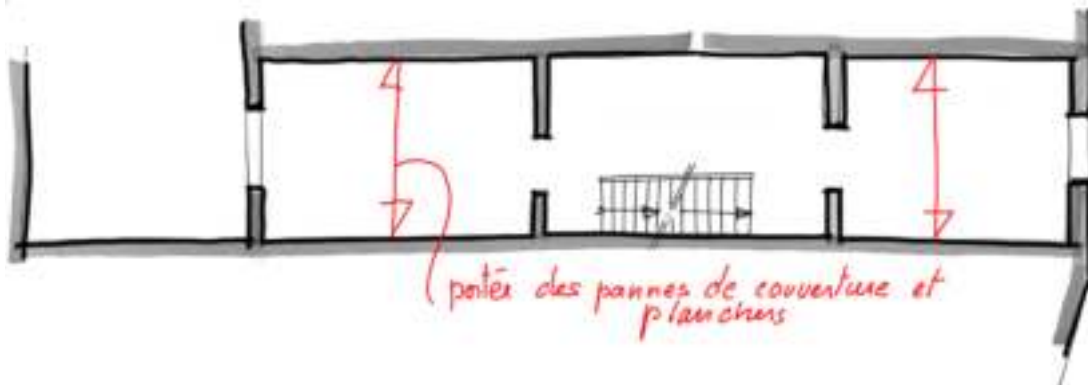
Les pannes de la couverture et les poutres des planchers portent de mur à mur.

Sens de portée des pannes

L'effondrement même partiel d'une partie de la couverture ou d'un plancher pourra entraîner les planchers inférieurs déjà fragilisés.

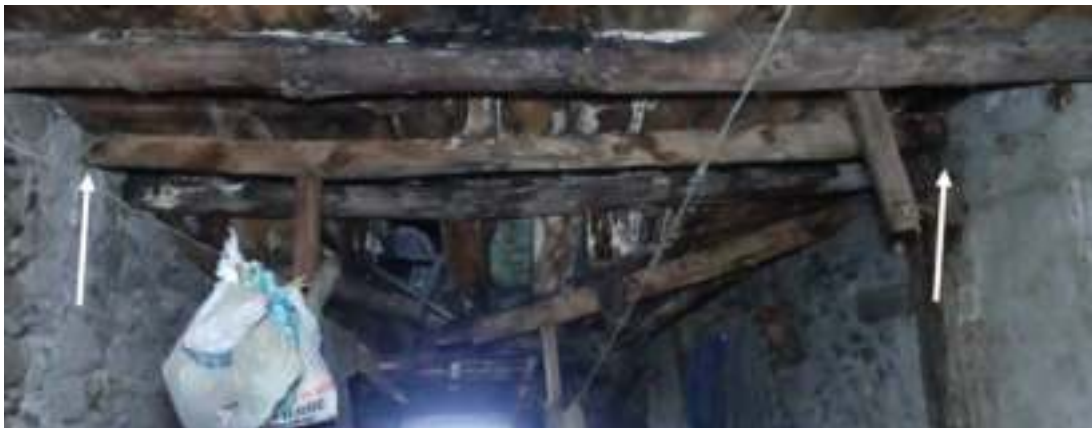
Pannes scellées de mur à mur

La chute des matériaux sur des pannes plus résistante pourra provoquer des désordres aux murs mitoyens dans lesquels sont scellées les pannes.

Les pannes de la charpente et des planchers sont très dégradées. Elles menacent de rompre et d'entraîner des parties de l'ouvrage. Leur ruine provoquera des désordres aux murs mitoyens.

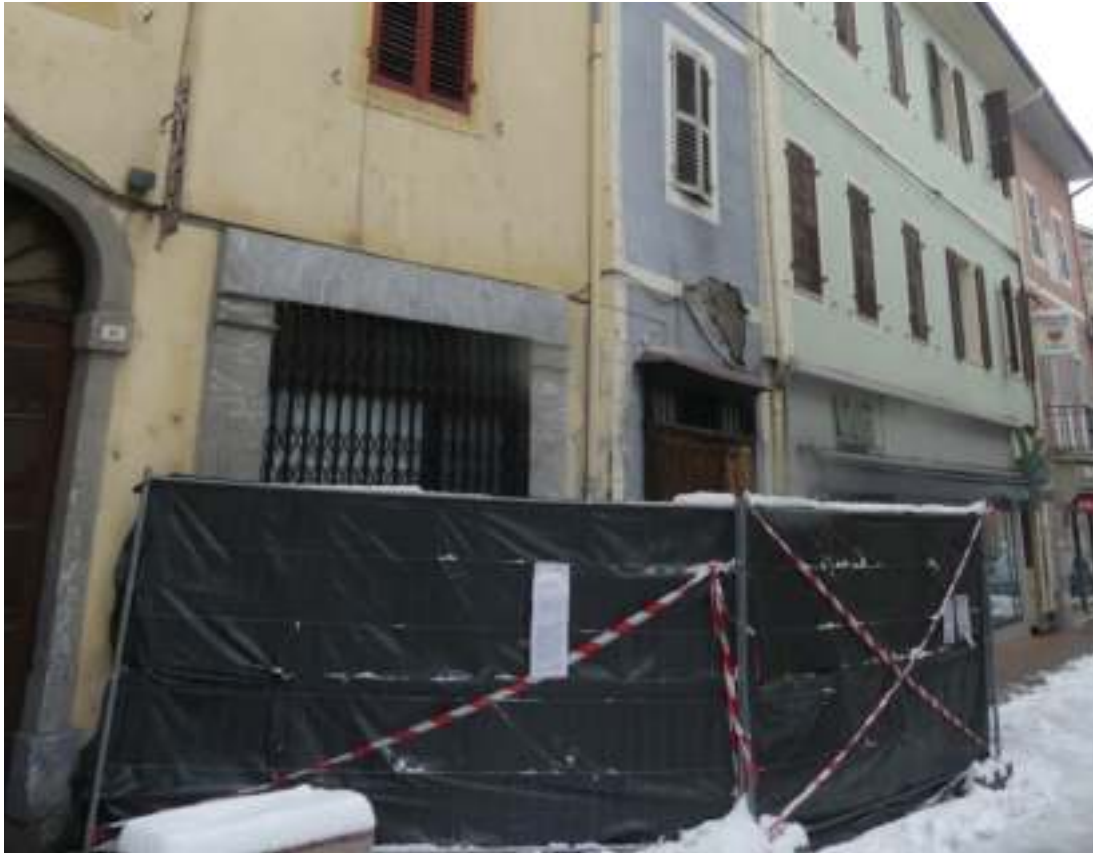
La commune a fait condamner le trottoir et une partie de la voirie devant la façade SUD de l'immeuble indivis. Le dispositif mis en place permet d'assurer la sécurité de la voie publique et de contenir d'éventuelles chutes des petits gravats (verre, ardoise, crépis...).

Les mesures prises par la commune permettent de préserver la sécurité sur la voie publique

La mesure de protection de la voie publique doit être maintenue jusqu'à la fin des travaux d'urgence.

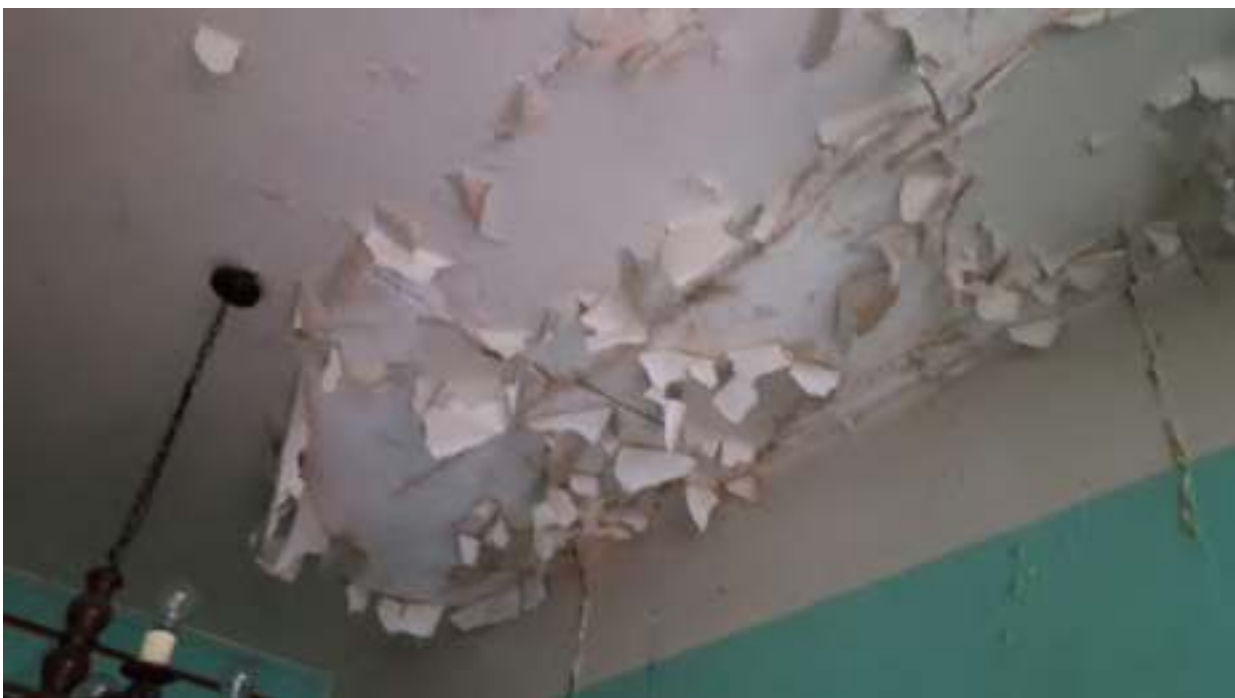
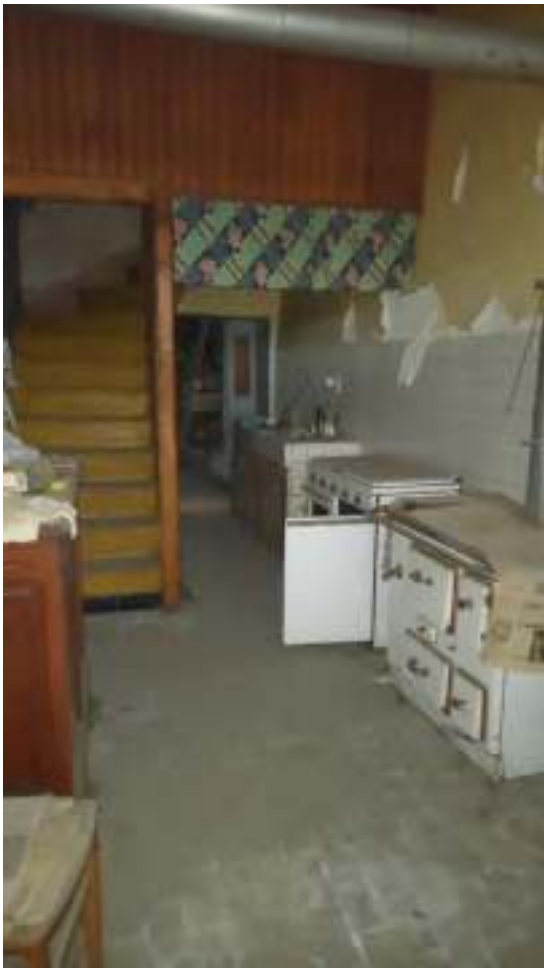
Plafond affaissé au-dessus de la porte d'entrée

Plafond du séjour : fissures et signes d'affaissements inquiétants.

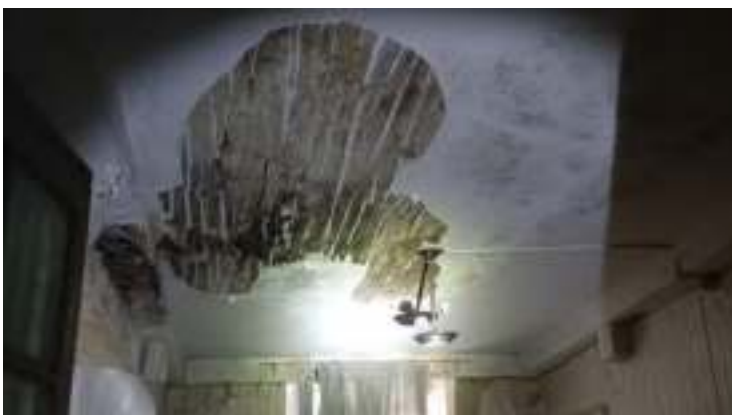
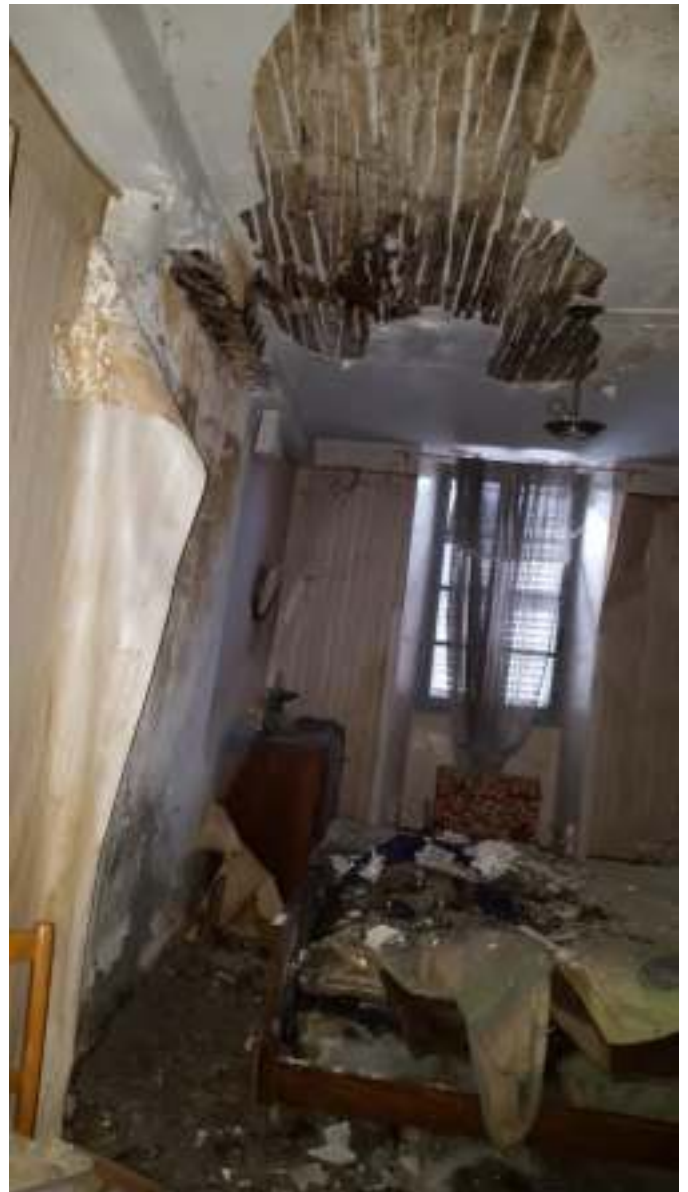
Côté rue

Depuis le hall, constat de l'état de délabrement des pièces côté rue et côté cour : les plafonds du 1^{er} se sont en-partie effondrés.

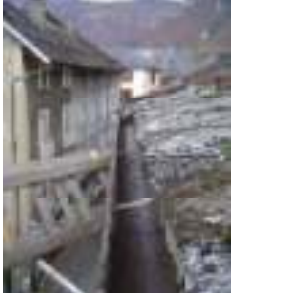
<p>11</p>	<p>Démolition de la cheminée en limite du voisin côté rue</p>

<p>12</p>	<p>Nettoyage cheneau côté rue pour écoulement de l'eau pluviale.</p>
